Zertifikat

Hygiene – Konformitätsprüfung

Geprüftes Baumuster	Elastischer Stutzen (Kompensator) eckig siehe Anlage 1										
Auftraggeber / Hersteller	BerlinerLuft. Technik GmbH, Herzbergstr. 87-99, 10365 Berlin										
Prüfdatum /-ort	14.02.2019, BLT RegionalCenter Mitte, Bergener Ring 11-13, 01458 Ottendorf Okrilla										
Prüfingenieure	Dipl. Ing. (FH) Jacob Kornack										
Prüfkriterien	Im Rahmen der Hygiene-Konformitätsprüfung wurden die hygienerelevanten Anforderungen* der nachfolgenden Regelwerke geprüft:

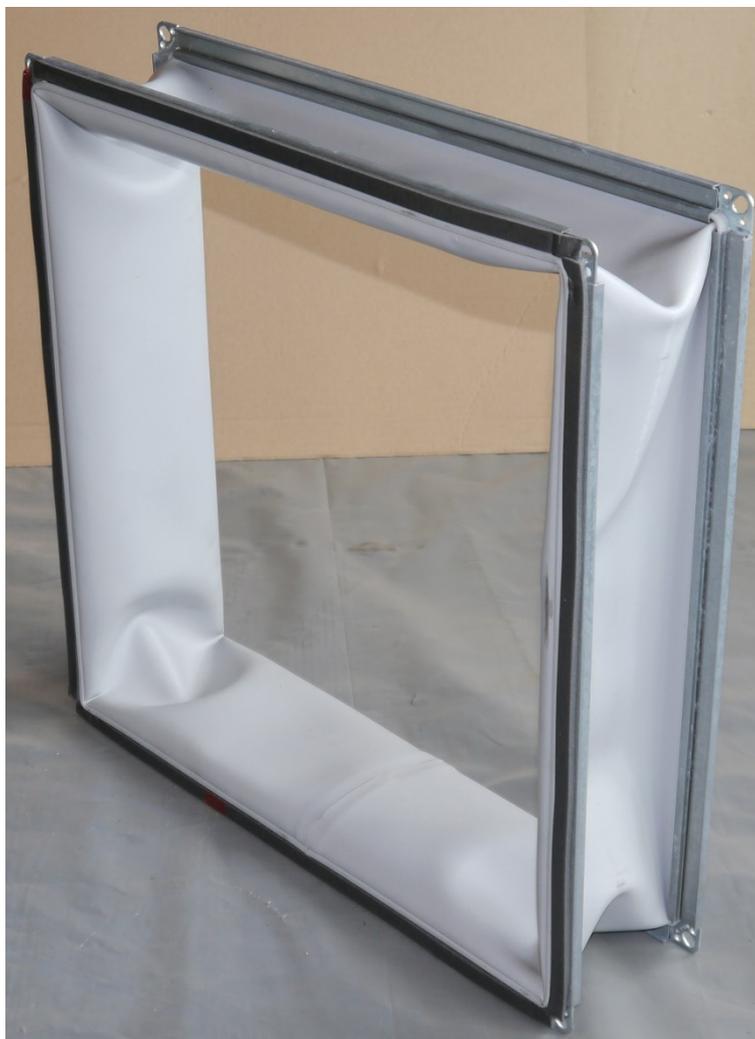
Abbildung 1: Ansicht Baumuster

Zur Durchführung der Hygiene-Konformitätsprüfung wurde seitens des Auftraggebers ein Baumuster (Elastischer Stutzen (Kompensator) eckig) zur Verfügung gestellt. Nachfolgend wird das Baumuster beschrieben (siehe auch Abbildung 1):

Bezeichnung des Baumusters:	Elastischer Stutzen (Kompensator) eckig
Fertigungszustand:	fertig zum Einbau in eckige Luftleitung
Anschlussmaße:	500 mm x 500 mm
Länge (gestreckt):	150 mm
Werkstoff Rahmen:	Stahlblech verzinkt
